två infrastrukturer - en rörgröp

- **Kanalisation för vatten och kommunikation (mm.) i samma rörgrav**
- **Homogent system med alla "svaga" punkter samlade i brunnar**
- **Kraftigt ökad livslängd (och avskrivningstid) på systemen**

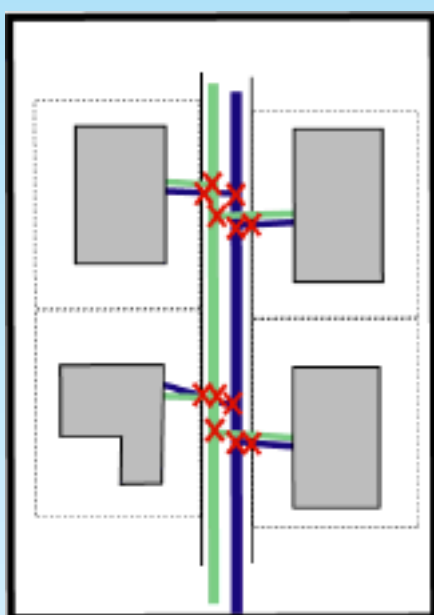
Konventionellt

Exempelområde med
fyra fastigheter

Tolv (12) områden där fel kan uppstå.
EJ TILLGÄNGLIGT för reparation utan
grävinsats.

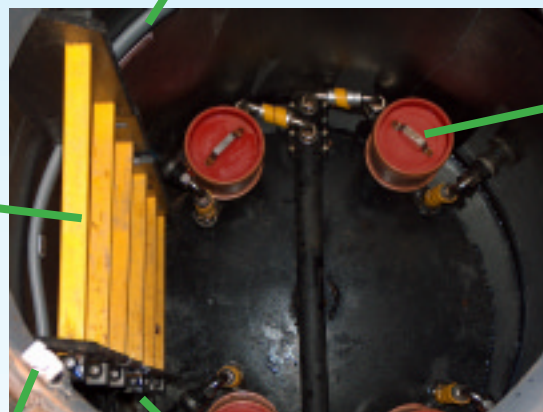
Så här lite påverkar ex. bred-
band utrymmet i brunnen

En fast korrosions-
beständig stege
underlättar arbeten i
brunnen.

Service/inbrotts detektor

Läckagedetektor

Renoveringsbara B2 ventiler
lämpar sig väl för BRIBAND
och ger bla. möjlighet att
placera vattenmätare, flödesbe-
gränsare mm. i brunnarna.
(Se sep. produktblad BRIMARK
B2)

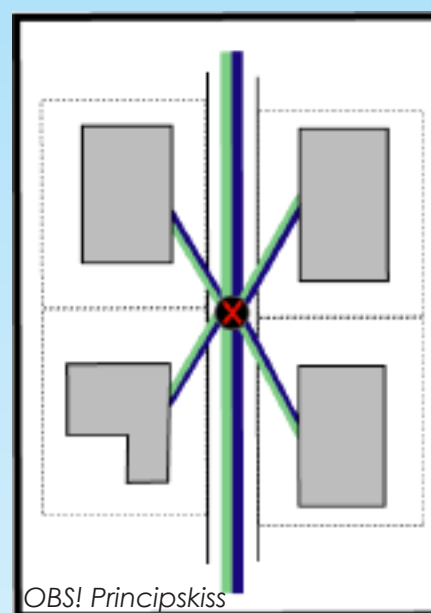
Briband

OBS! Principskiss

Ett område där fel kan uppstå.
OMEDELBAR TILLGÄNGLIGHET
för ev. reparation
